УСПЕШНОЕ ЛЕЧЕНИЕ ПЕРФОРАЦИИ КОРОНАРНОЙ АРТЕРИИ ПРИ ПОМОЩИ САМОДЕЛЬНОГО СТЕНТ-ГРАФТАТОВ (КЛИНИЧЕСКОЕ НАБЛЮДЕНИЕ)

SUCCESSFUL TREATMENT OF CORONARY ARTERY PERFORATION WITH HAND-MADE STENT-GRAFT (CASE REPORT)

Article describes a case report of successful treatment of coronary artery perforation using hand-made stent-graft, ex tempore made of coronary balloon and two bare-metal stents. Article also reports results of follow-up, including control angiography and optical coherence tomography 3 months later.

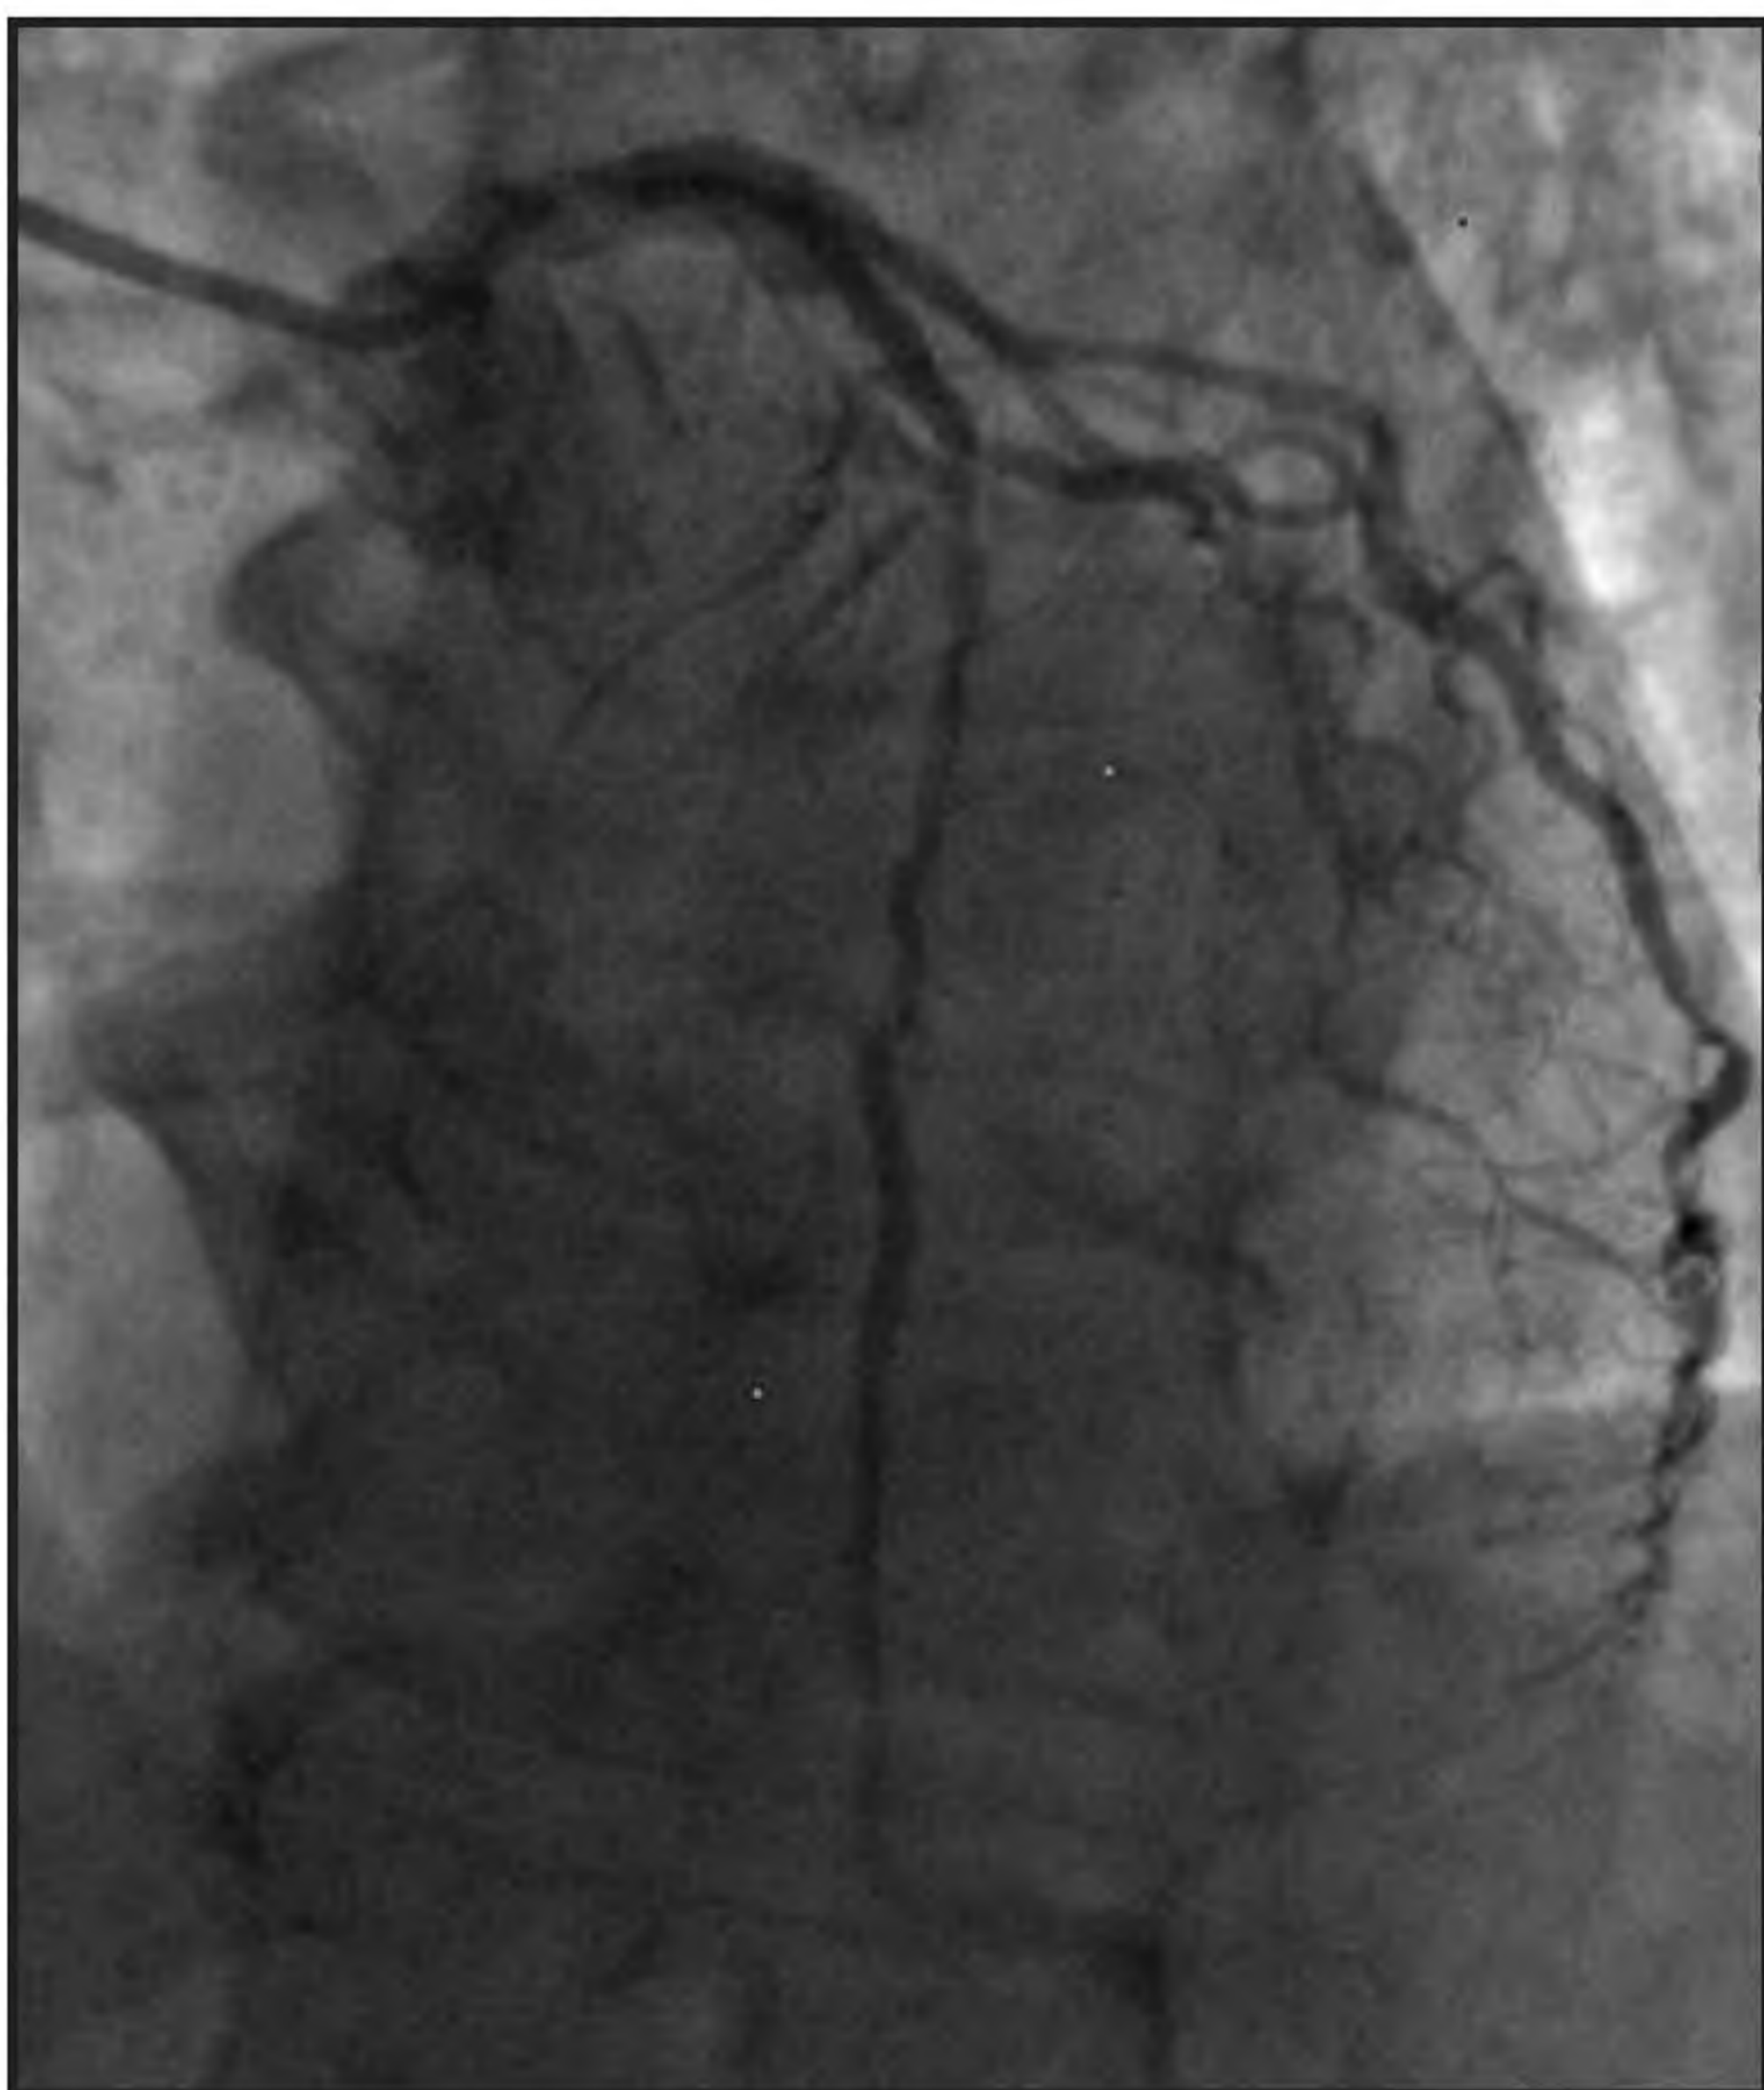
Рис. 1. Протяженное кальцинированное поражение ПМЖА. Отмечается замедленное заполнение контрастным веществом дистального отдела артерии.

На коронарограммах выявлено протяженное кальцинированное поражение передней межжелудочковой артерии (ПМЖА) с серией участков субтотального стенозирования и замедлением антеградного кровотока до TIMI 1-2. Консилиумом специалистов было принято решение о выполнении эндоваскулярной коррекции ПМЖА как инфаркт-ответственной артерии (**рис. 1**).

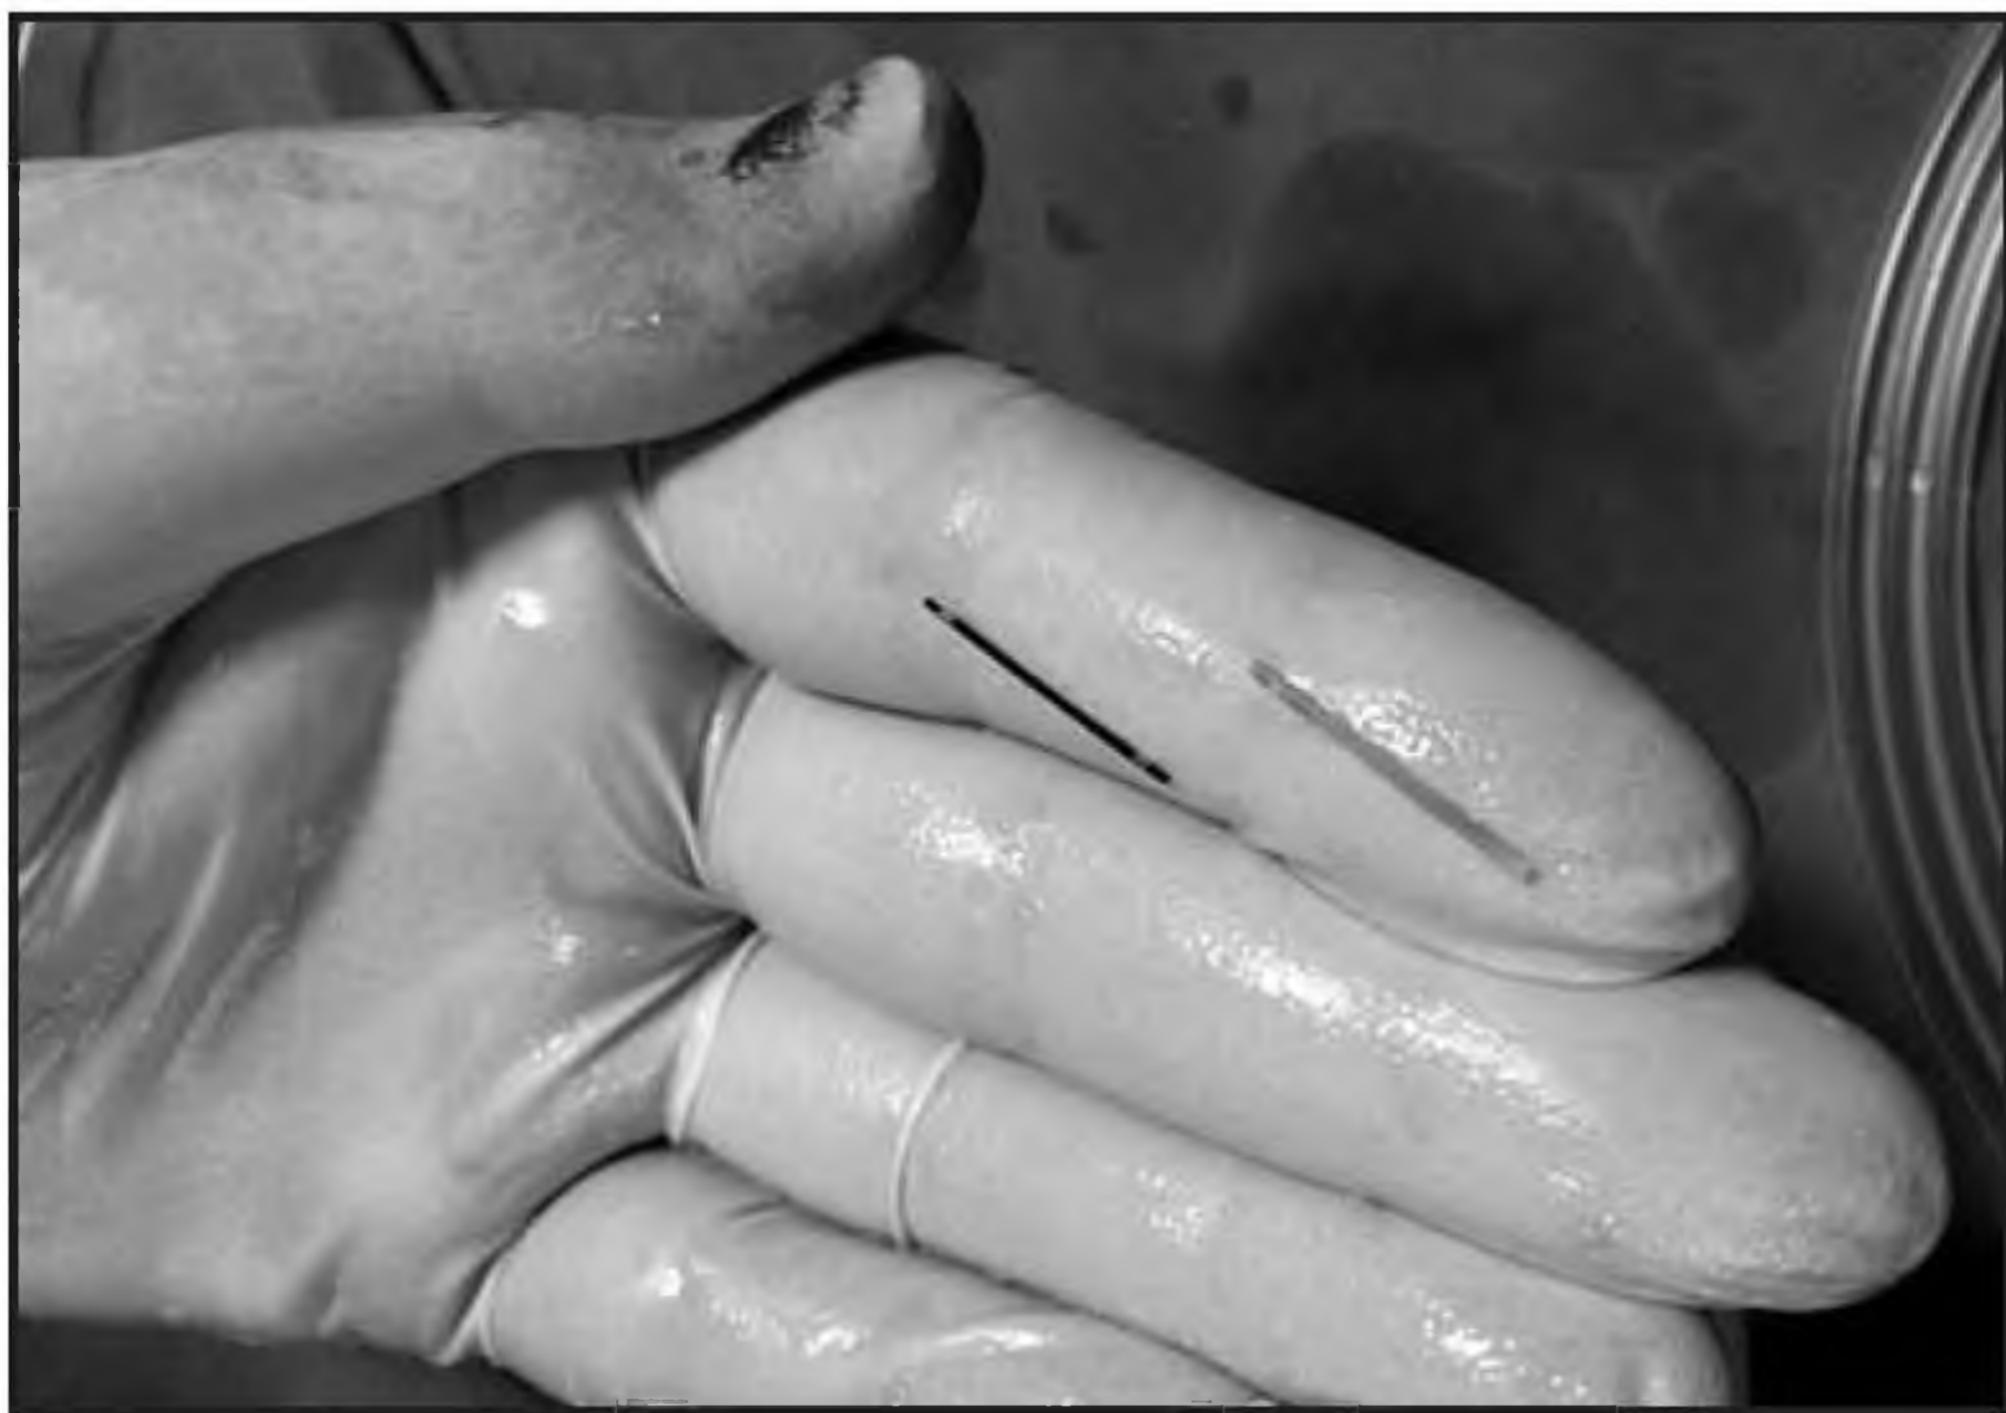
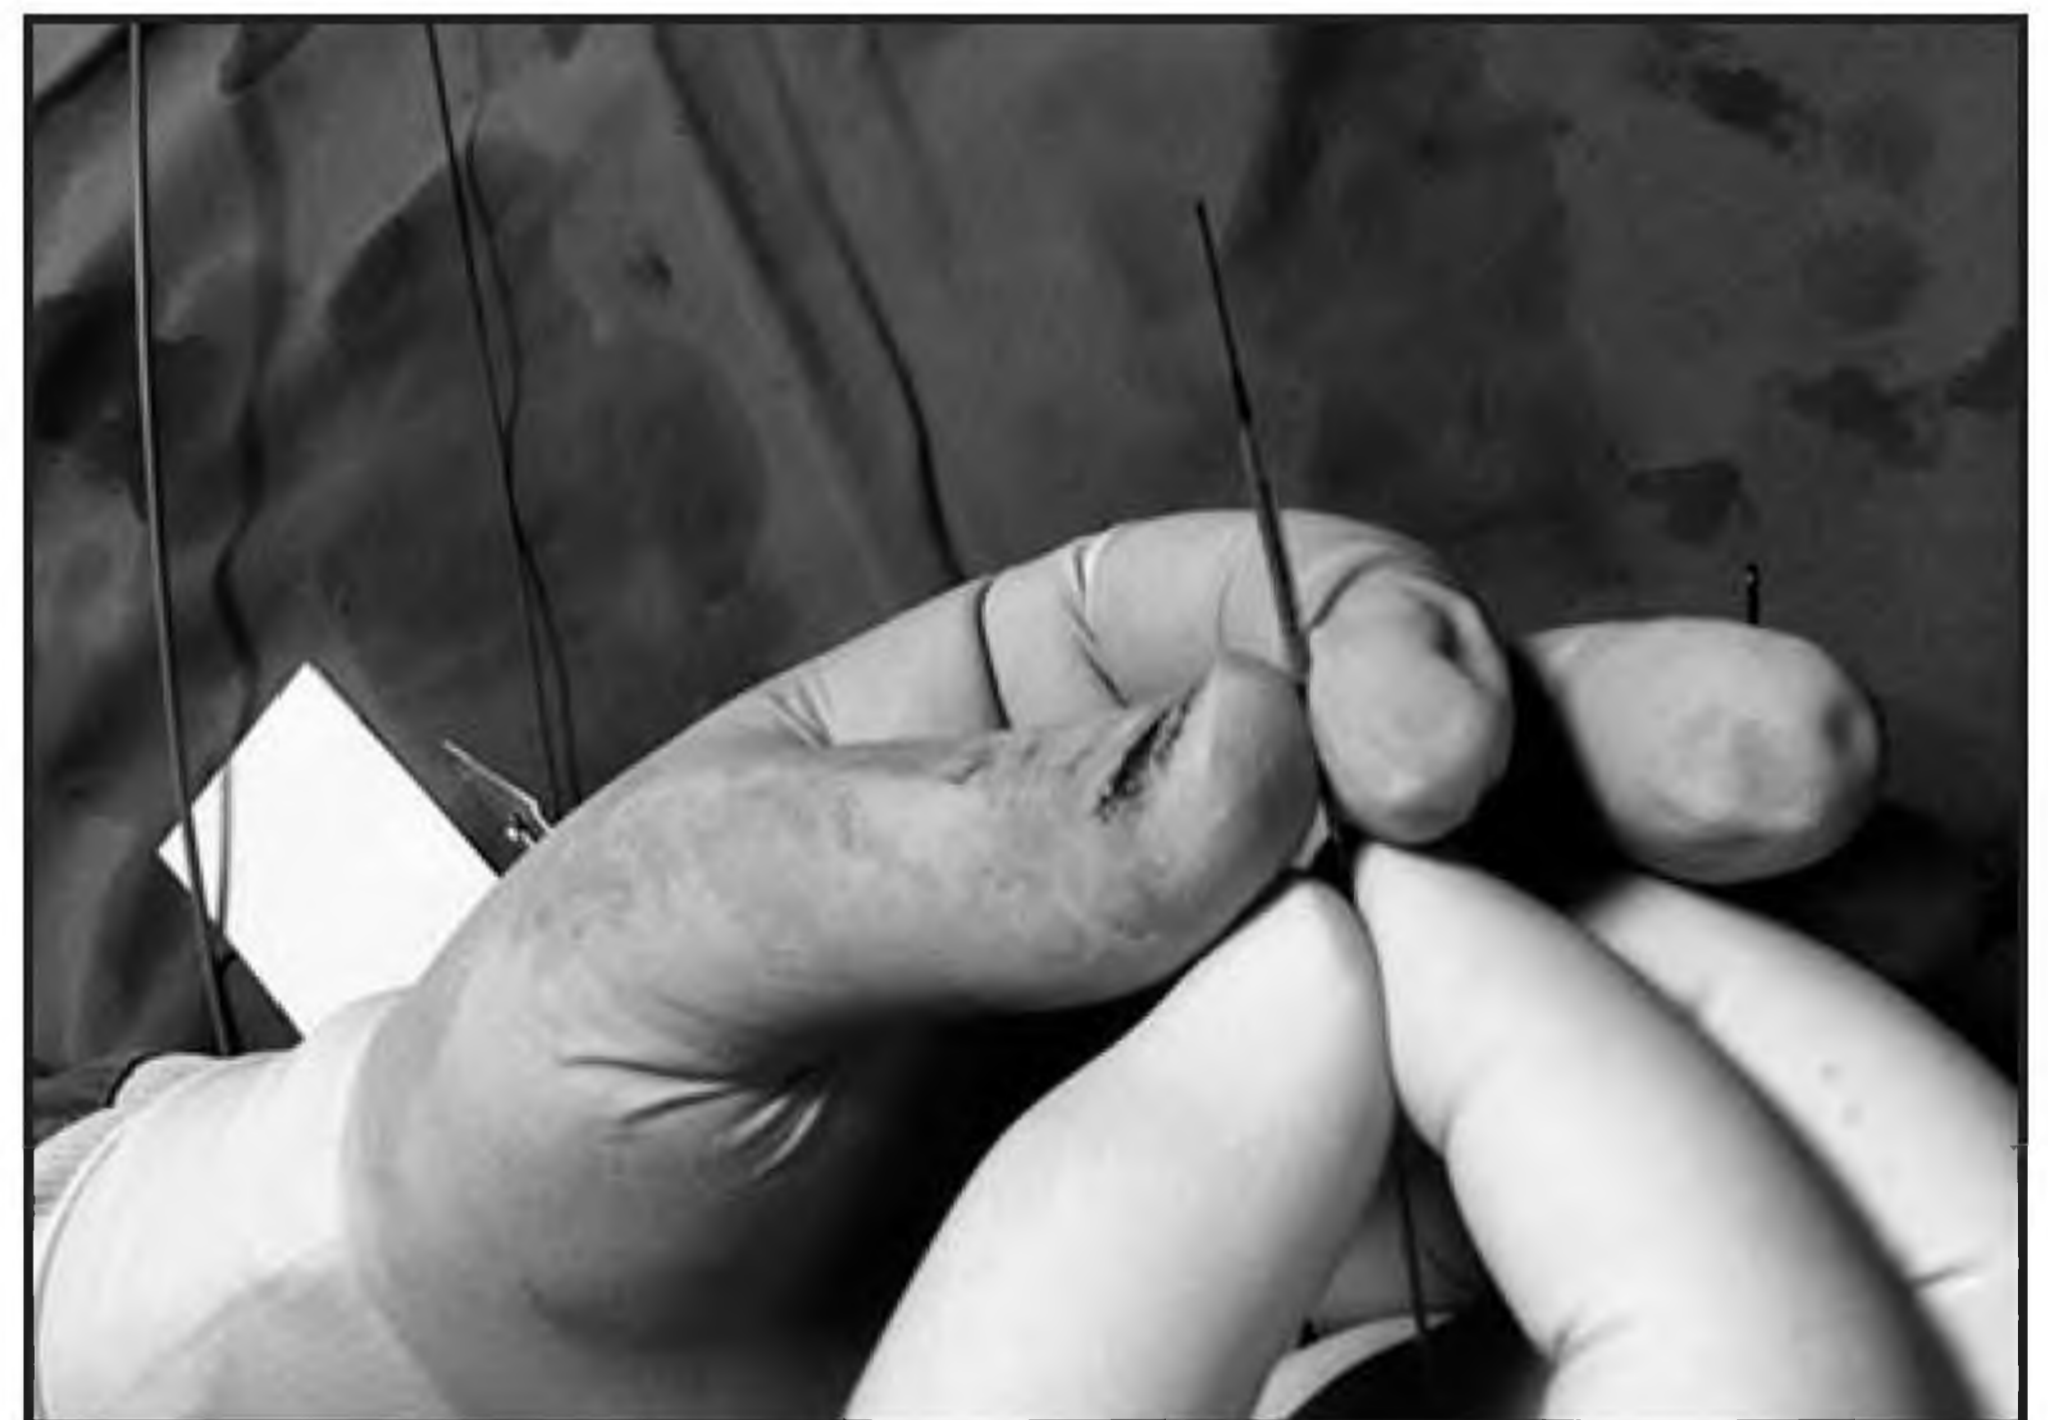
Рис. 3,4. Процесс изготовления стент-графта по Bahadır Sarlı, et al. (фото автора).

голометаллический стент (рис. 3-4). Однако, в представленном коллегами клиническом примере, целевым участком поражения была перфорация проксимального отдела крупной правой коронарной артерии, и доставка самодельного устройства большого профиля в эту область не представляла значительных технических сложностей. В нашем случае перфорация произошла на границе средней и дистальной трети диффузно измененной артерии, на умеренно извитом участке, в который уже был имплантирован стент и попытка доставить в целевой сегмент подобное устройство неизбежно сопровождалась значительным риском дислокации незакрепленного материала баллона с поверхности «стента-носителя». Во избежание подобного сценария мы использовали два голометаллических стента. Один из которых был «стендом-носителем», а второй – стентом, фиксирующим ткань срезанного баллона на системе. Для этого второй стент был аккуратно снят с собственной системы доставки и использован для закрепления или клипирования срезанного баллона на «стенде-носителе» (схема 1). Устройство было тщательно кримпировано вручную. С целью снижения риска дислокации при проведении через ранее стентированный сегмент артерии, было принято решение использовать для доставки гайд-экстензор Guidzilla (Boston Scientific, USA). Учитывая интенсивность кровотечения и возможные технические сложности с доставкой ригидного, подготовленного нами к имплантации, устройства, было принято решение использовать т.н. технику «параллельных проводниковых катетеров». Для чего через второй артериальный доступ и через второй параллельный провод-

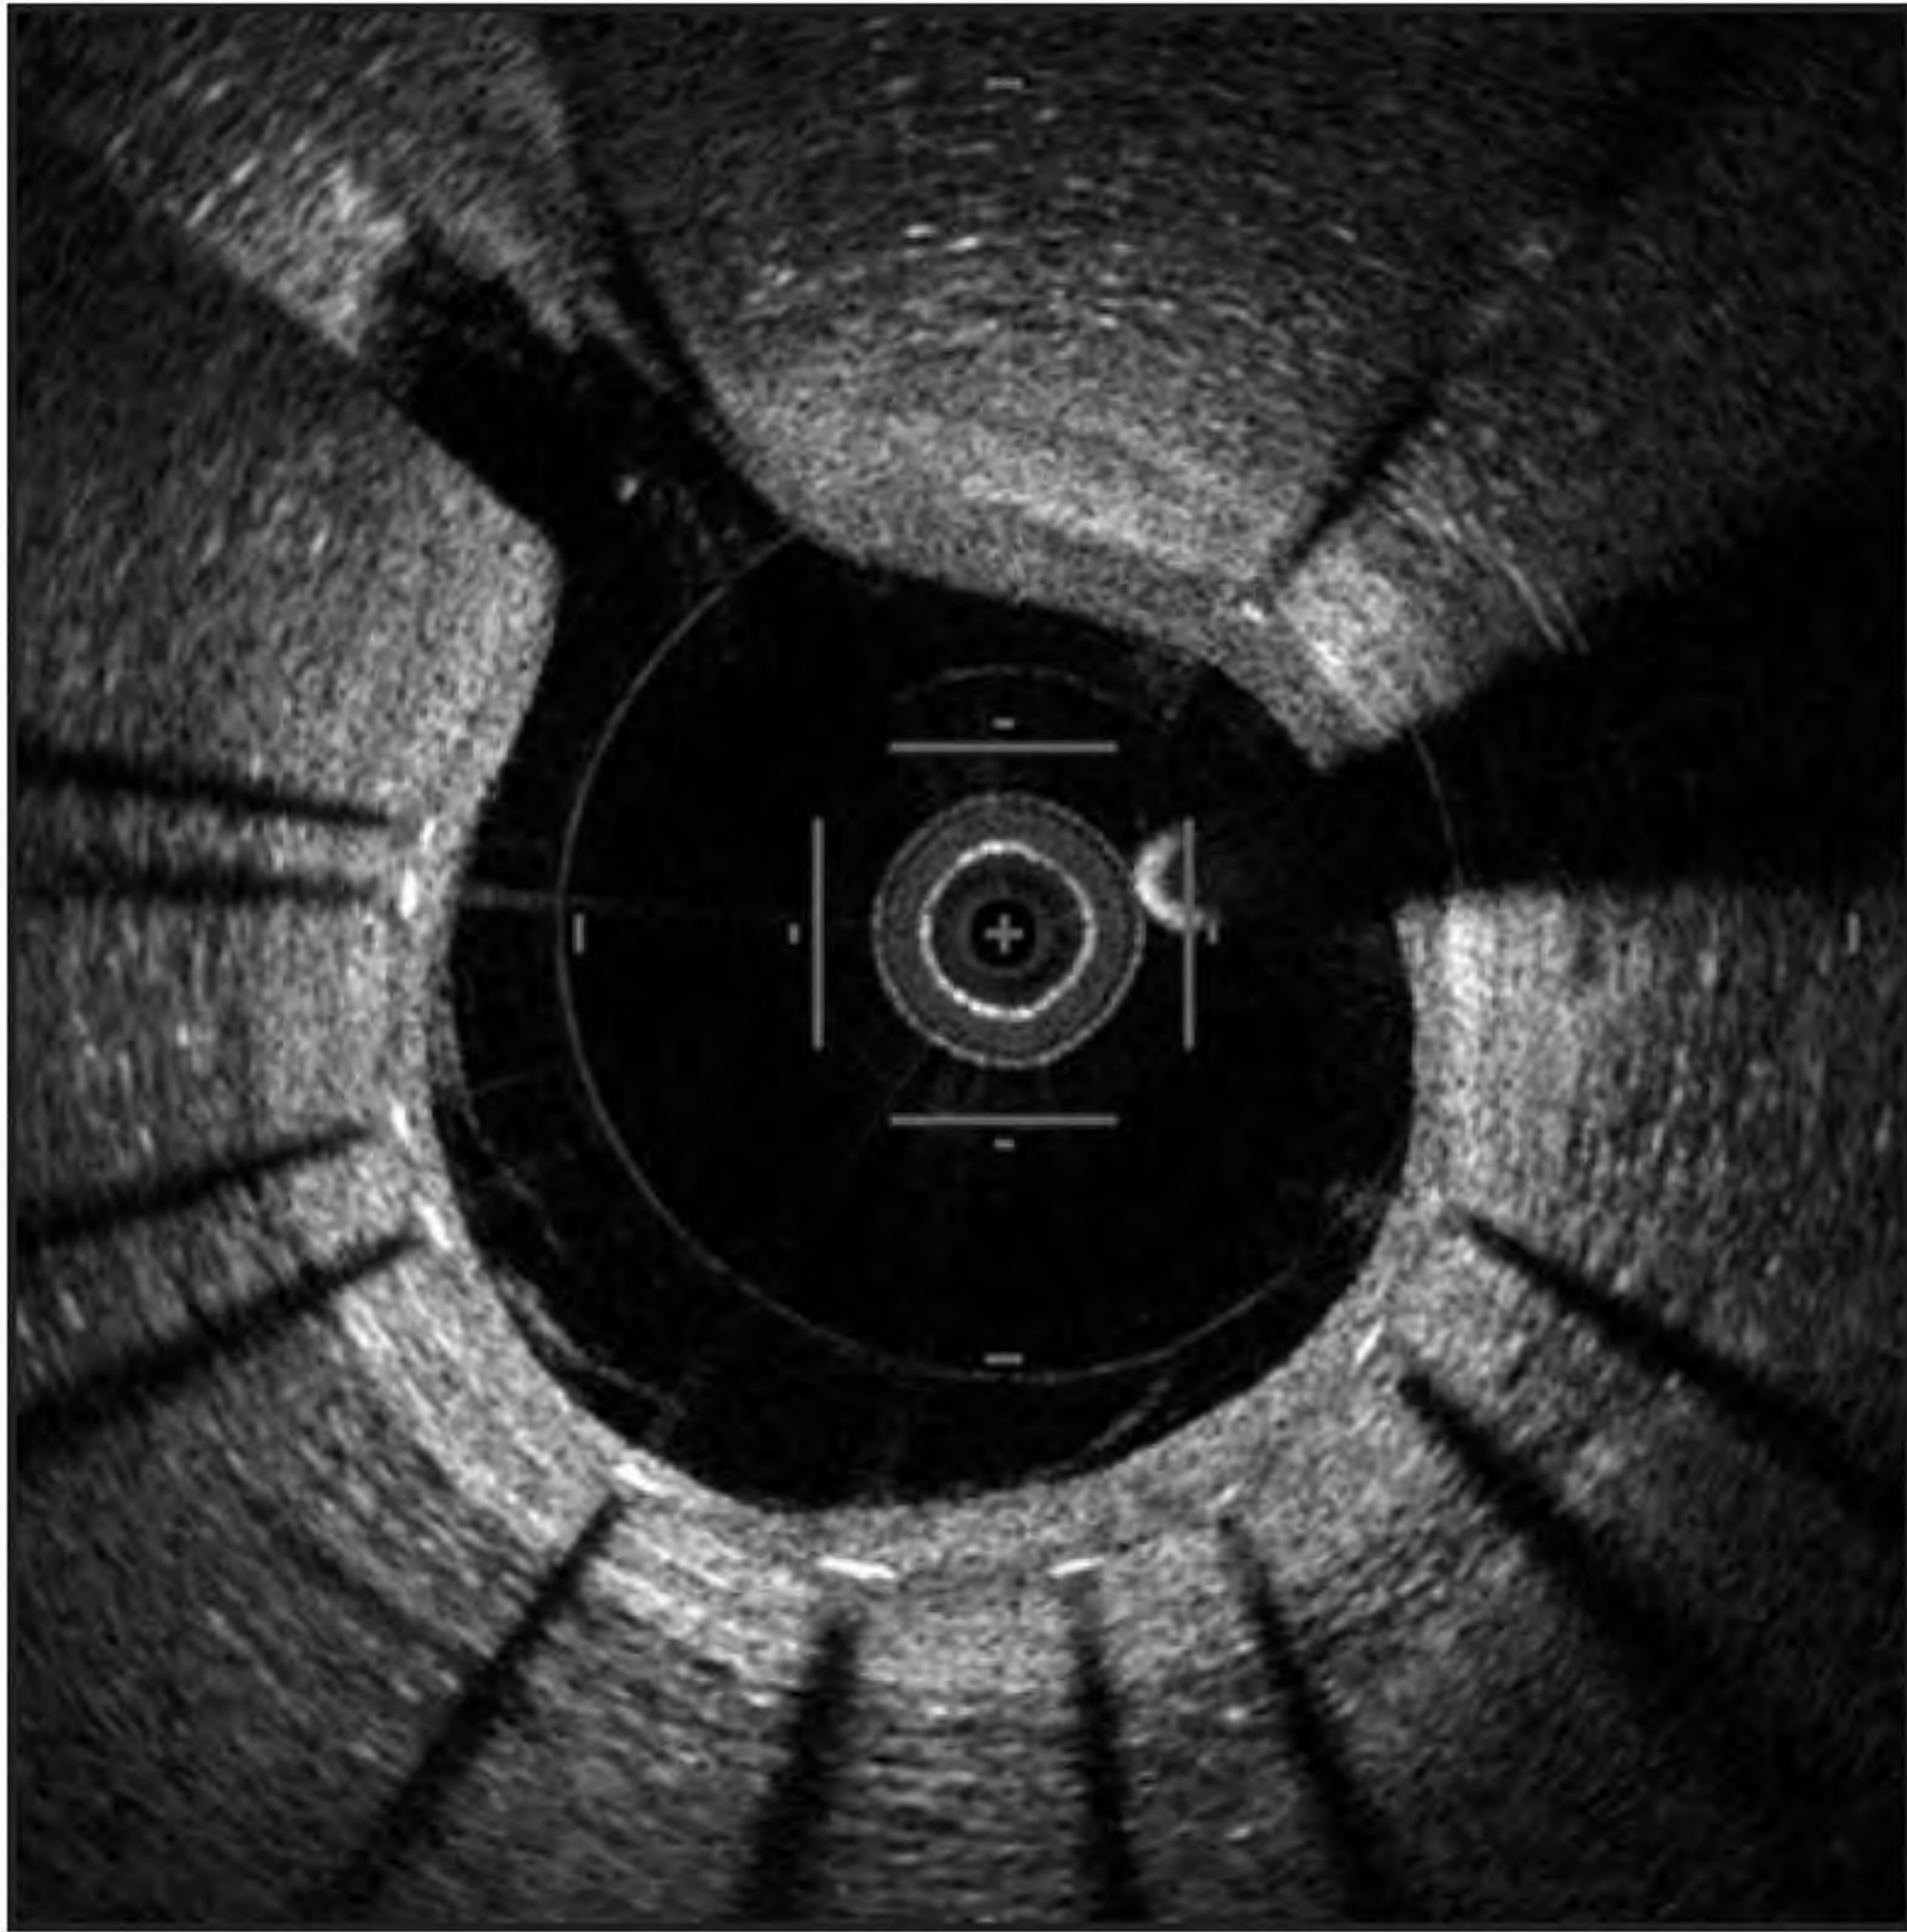
Рис. 8. Хорошая эпителизация балок стента.

Ангиографический среднеотдаленный результат стентирования был расценен нами как удовлетворительный (**рис. 7**). В области имплантированного стент-графта очевидной потери просвета не наблюдалось, хотя, нельзя было не отметить, наличие незначительного снижения плотности контрастирования или т.н. «просветления» в этой области. ОКТ продемонстрировала хороший результат стентирования в проксимальном и дистальном участках артерии, с полной эпителизацией страт стентов без значимого рестеноза просвета (**рис. 8**).
